# Bogengängiger Schlauchliner DN 1500

## VON DIPL.-ING. J. WOZNIAK, HATTINGEN

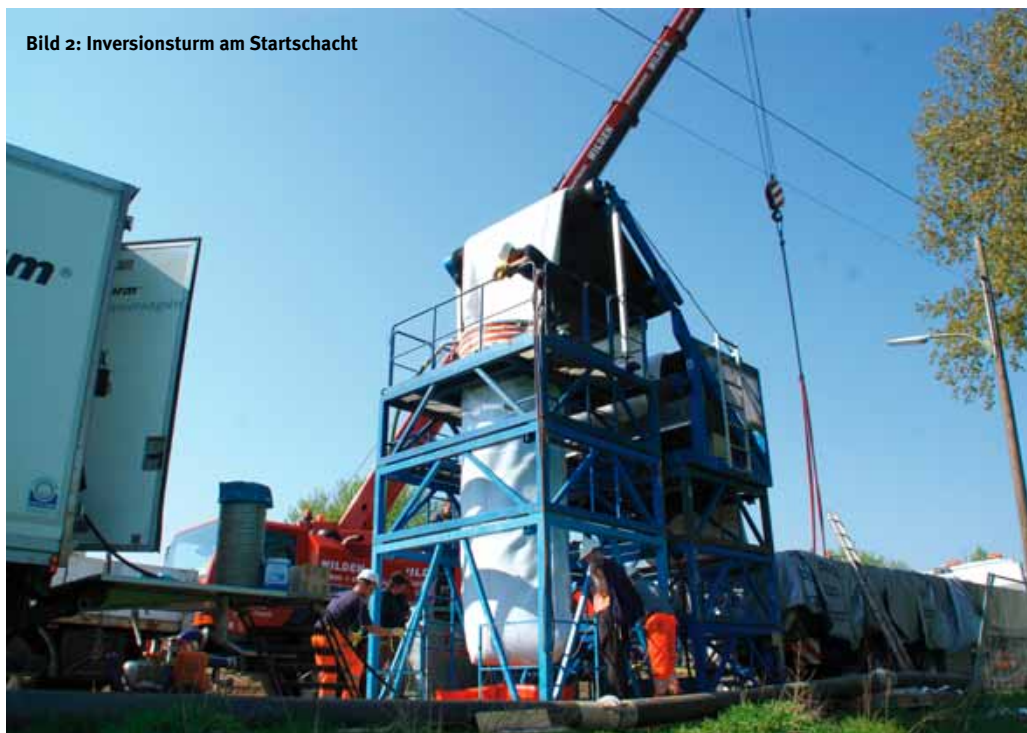
Bild 2: Inversionsturm am Startschacht

Der Einbau des Liners war für die KW 16 geplant. Pünktlich zu diesem Zeitpunkt waren alle notwendigen vorbereitenden Maßnahmen (Baustraße, Tiefbauarbeiten, Wasserhaltung) abgeschlossen. Im Laufe des Montags wurde der Inversionsturm einschließlich Förderband aufgestellt und die Baustelle nach den Bedürfnissen des Auftragnehmers eingerichtet. Dienstagmorgens erfolgte die Anlieferung des gekühlten Synthefaserliners mit einer Wanddicke von 24 mm, so dass der Einbau wie geplant starten konnte. Der Einbau und die Aushärtung erfolgten im Insituform Schlauchlining-Verfahren mittels Inversion und Warmwasserhärtung. Da der Inversionsvorgang ohne Kom-

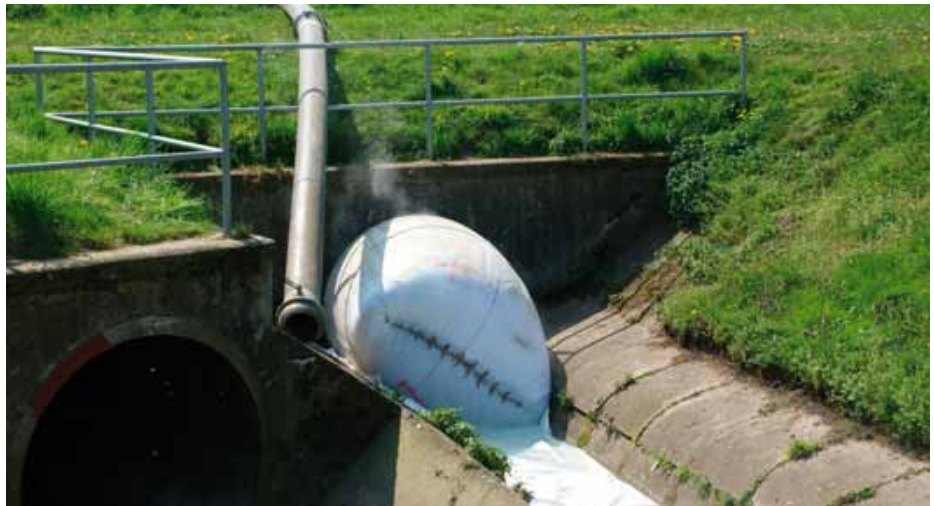
**Bild 3: „Kopf“ (Schlauchende) des Liners während der Aushärtung**

plikationen gegen Nachmittag abgeschlossen war, konnte planmäßig mit der Heizphase begonnen werden. Das Ende des „umgestülpten“ Liners wurde durch den Einzug mehrerer Heizschläuche und Seile gesichert, so dass der Inversionsvorgang im Bereich des freien Auslaufs kontrolliert beendet werden konnte.

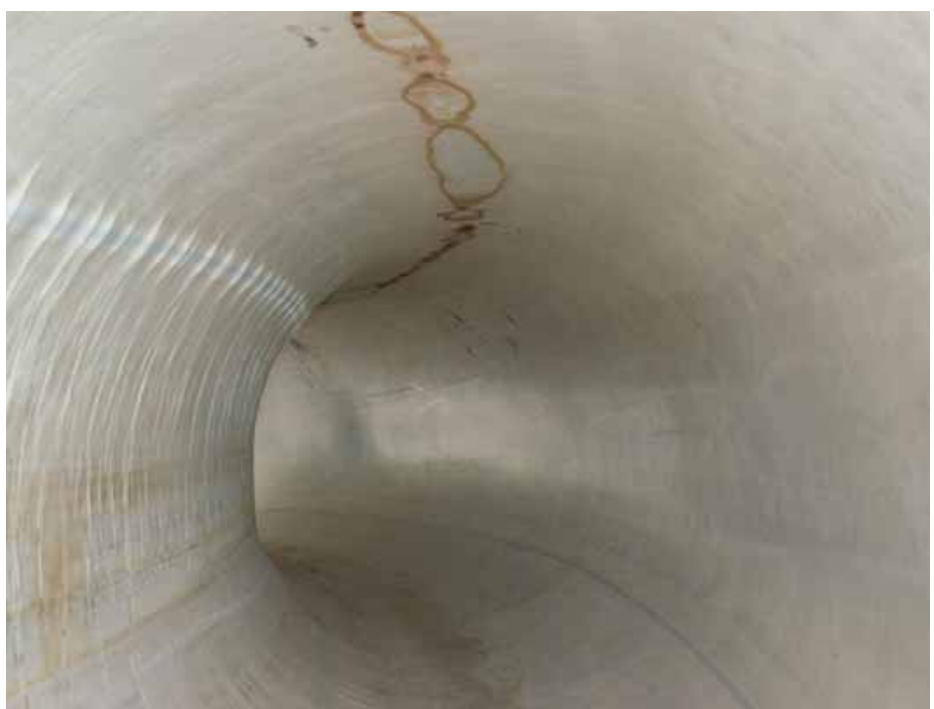
Nach der Beendigung des Aushärtevorgangs gegen Ende der Woche wurde eine erste Begehung des eingebauten Liners vorgenommen. Vom Ergebnis der Sanierungsmaßnahme zeigten sich alle Projektbeteiligten beeindruckt, da selbst innerhalb des Bogenbereiches und trotz der Nennweitenunterschiede keine nennenswerten Faltenbildung im Liner festgestellt werden konnte. Die maximal gemessene Falte

lag mit einer Höhe von etwa 10 mm weit unter den zugelassenen Werten. Die Ergebnisse der Dichtheitsprüfung und der Materialkennwerte bestätigten das gute Sanierungsergebnis.

**Bild 4: Unwesentliche Faltenbildung im Schlauchliner im Bogenbereich**
