Undichte Muffen im Großprofil

Ermittlung der Schadensursachen für Undichtigkeiten in einem Fernwärmedüker, DN 3000 und Erstellung eines Sanierungskonzeptes.

**VON DIPL.-ING. CHRISTIAN PASCHEN, INGENIEURBÜRO HENSCHEL, HATTINGEN UND
DIPL.-ING. STEFAN MARKS, ZERNA INGENIEURE, KÖLN**

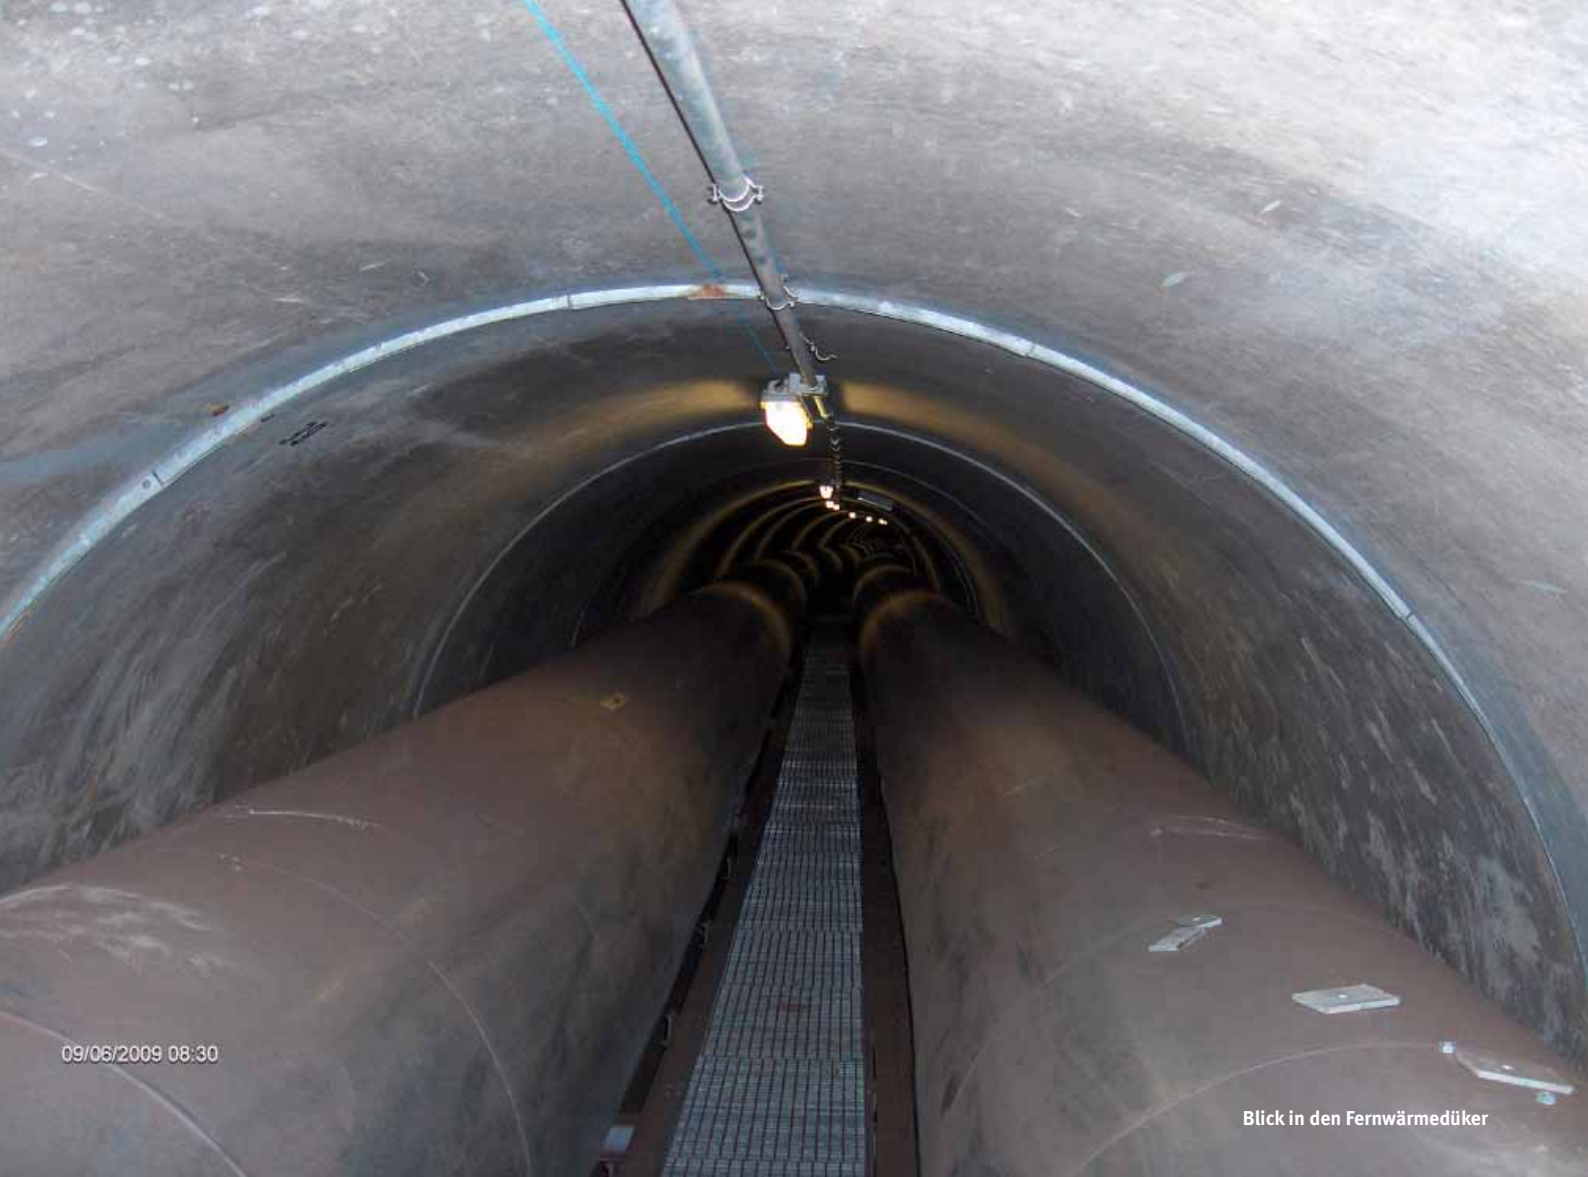
Blick in den Fernwärmedüker

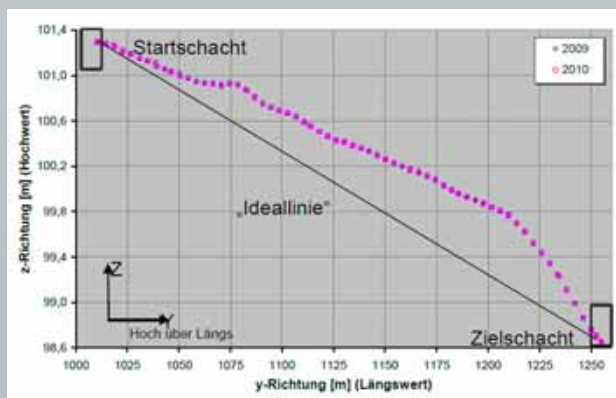
Ursprünglich war ein geradliniger Vortrieb geplant. Doch zeigen die dokumentierten Schwierigkeiten beim Rohrvortrieb sowie die vorhandene Kurve des Dükers, dass unplanmäßige Radien aufgefahren wurden. Die Kurvenfahrten haben die Rohre in ungeplanter Weise belastet, da die Steuerbewegungen des Vortriebes zu sehr hohen Belastungen in den Rohrstirnflächen führten. Mit der numerischen Simulation des Bauzustandes sollten daher die Auswirkungen der ungeplanten Kurvenfahrt untersucht werden. Im Blickpunkt stand die Spannungsentwicklung im Fugenbereich der Rohre unter maximaler planmäßiger Vortriebskraft bei gleichzeitiger Variation des Fugenklaffungsmaßes z/da , welches die gegenseitige Schiefstellung der Rohre beschreibt.

Bild 9: Vertikale Abweichung des Dükers von der geplanten Trasse

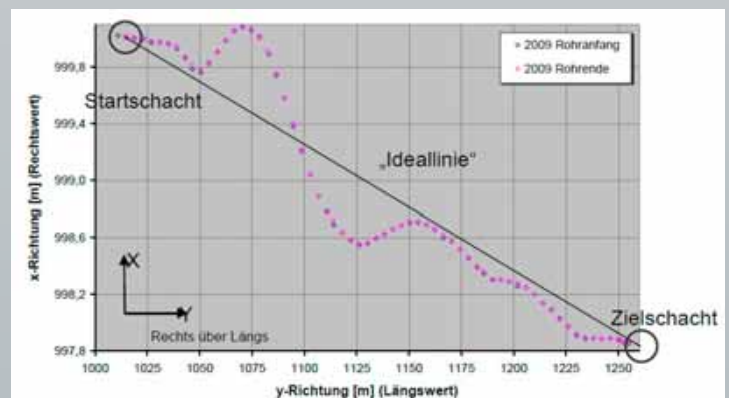
Bild 10: Horizontale Abweichung des Dükers von der geplanten Trasse

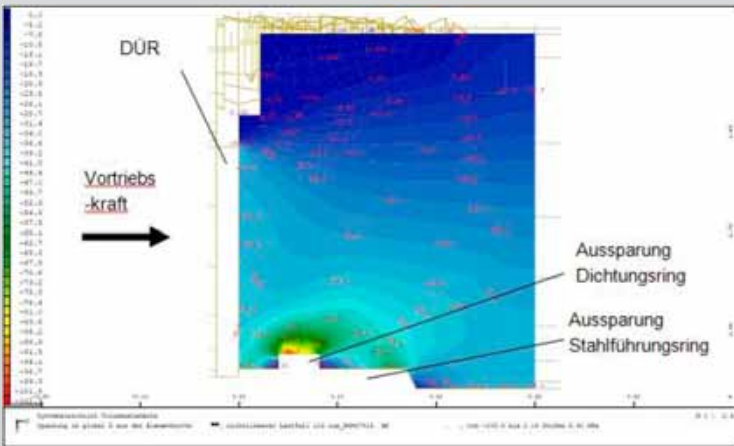
Zusammenfassend lässt sich festhalten, dass durch die numerische Simulation des Bauzustandes ein Überschreiten der zulässigen Betondruckspannungen gezeigt werden konnte. Die Spannungskonzentrationen treten insbesondere im Bereich des Falzes der Ringdichtung auf, da sich der Betonquerschnitt des Vortriebsrohres an dieser Stelle am stärksten verjüngt. Es kommt zu einer Rissbildung im Beton, die zu einer Umläufigkeit des Dichtungsringes führen kann.

Die ungeplante Kurvenfahrt des Vortriebs führte wahrscheinlich zu einer Schädigung der äußeren Dichtung in Form eines elastischen Dichtungsringes. Von der Schädigung sind möglicherweise beide Kämpferseiten betroffen, da bei der aufgefahrenen S-Kurve Steuerbewegungen in beide Richtungen erforderlich waren.

Bild 11: Spannungen im Rohrspitzende für $z/d_a = 0,50$, während der Rohrvortriebs

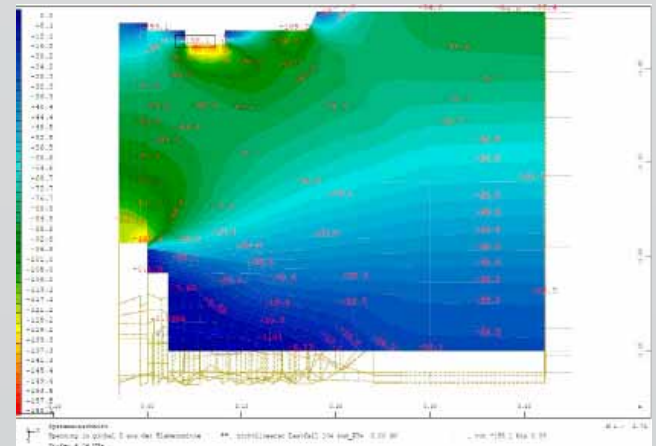
in den Rohrenden untersucht. So errechnete sich auf Grundlage der Vermessung zum Beispiel die maximale Veränderung der gegenseitigen räumlichen Schiefstellung zwischen zwei benachbarten Rohren zu etwa $0,19^\circ$. Innerhalb des Modells aus Finiten Elementen (FE) wurden unterschiedlich große Schiefstellungen als entsprechende Zwängungen einzelner Rohre abgebildet. Dabei zeigte sich, dass bereits bei ca. einem Zehntel der o.g. Schiefstellung $\frac{3}{4}$ der zulässigen Betondruckspannungen erreicht werden und das FE-Modell bei einer weiteren Steigerung der Schiefstellung (Zwängung) versagt.

Ohne weiteren rechnerischen Nachweis lässt sich somit auf eine Betonschädigung der Muffenkonstruktion lange vor Erreichen der maximalen Rohrabwinkelung schließen. Anders formuliert kann davon ausgegangen werden, dass aufgrund der unplanmäßigen Kurvenfahrten und starken Auslenkungen des Rohrstranges während des Vortriebs bereits die zulässigen Betondruckspannungen überschritten bzw. die Rohre geschädigt worden sind.

Bild 12: Spannungen im Rohrspitzende, Betriebszustand (resultierend aus der Lageänderung/Zwängung)

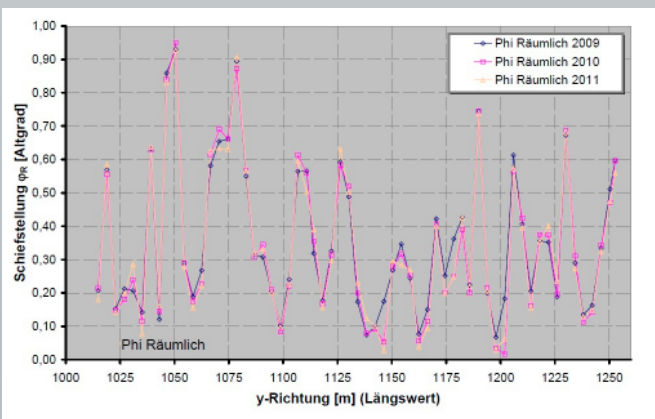
Bild 13: Räumliche Schiefstellung der Rohre untereinander

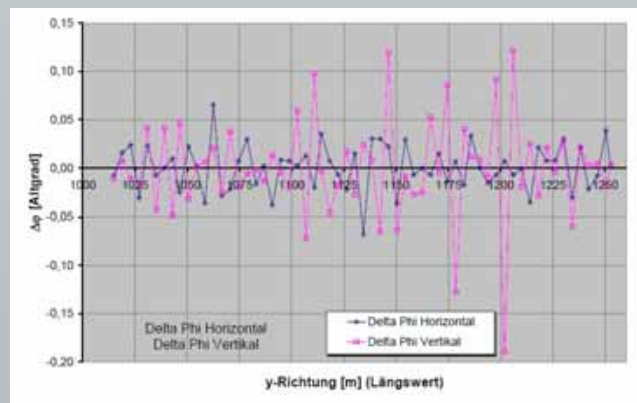
Bild 14: Schiefstellung der Rohre untereinander in der horizontalen- und vertikalen Ebene
