Undichte Muffen im Großprofil

Ermittlung der Schadensursachen für Undichtigkeiten in einem Fernwärmedüker, DN 3000 und Erstellung eines Sanierungskonzeptes.

**VON DIPL.-ING. CHRISTIAN PASCHEN, INGENIEURBÜRO HENSCHEL, HATTINGEN UND
DIPL.-ING. STEFAN MARKS, ZERNA INGENIEURE, KÖLN**

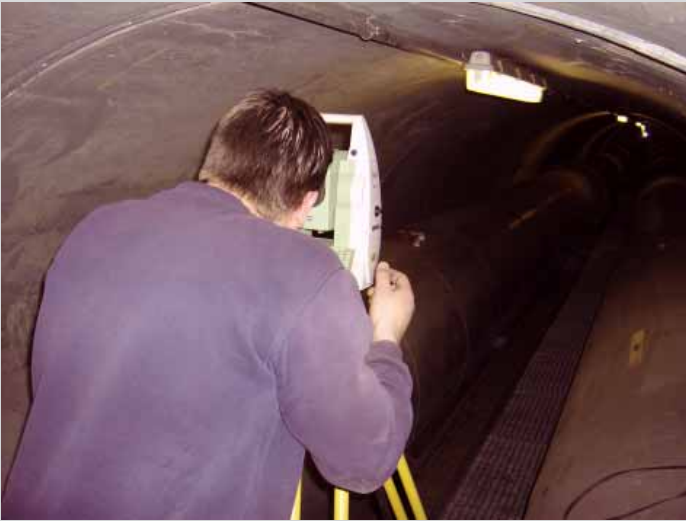
Bild 7: Nicht alltägliche Vermessungsarbeiten unter erschwerten Bedingungen

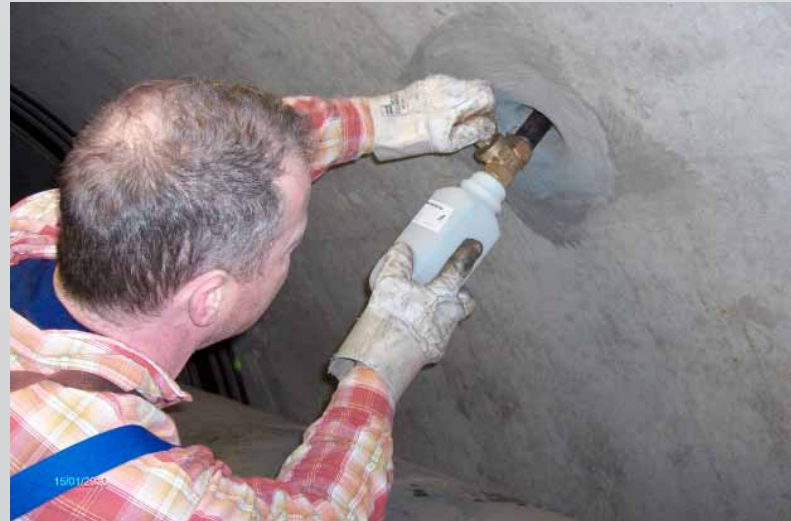
Bild 8: Grundwasserentnahme durch einen Mitarbeiter der Steag Fernwärme GmbH

In den entnommenen Grundwasserproben konnte keine Beton-, Stahl- und/oder Kunststoffaggressivität nachgewiesen werden. Auch die gaschromatografischen und die massenspektrometrischen Analysen lieferten keine zusätzlichen Anhalts- oder Verdachtsgründe für chemische Schädigungsmechanismen.
